## PROGRAM PRAC KONSERWATORSKICH

Pomnik Ferdynanda Hompescha

w Rudniku nad Sanem

Raniżów, luty 2023 r.

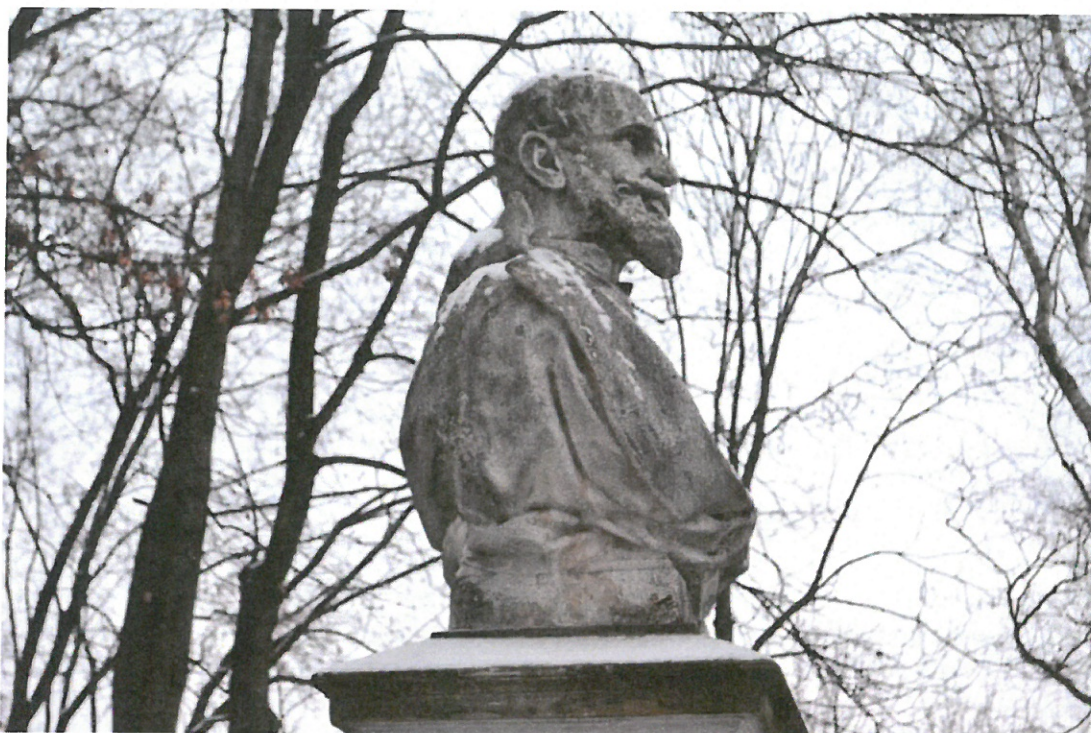
Pomnik prezentuje bardzo zły stan zachowania. W najgorszym stanie technicznym znajdują się elementy wykonane z jasnego piaskowca. Pod wpływem działania szkodliwych czynników zewnętrznych ich powierzchnia jest skorodowana i silnie zabrudzona. Na kamieniu wytworzyła się warstwa tzw. patyny atmosferycznej o ciemnej barwie. Z powodu migracji wód opadowych w strukturę kamienia oraz działanie skrajnych temperatur, doszło do destrukcji zewnętrznych powłok. Fragmenty piaskowca uległy wykruszeniu i odspojeniu. Powierzchnię cokołu, gzymsu i popiersia pokrywają porosty.

Fot. 1 Pomnik Ferdynanda Hompescha na placu centralnym rynku w Rudniku nad Sanem. Widoczny zły stan zachowania kamiennego popiersia hrabiego. Powierzchnia kamienia jest silnie zabrudzona, widać uszkodzenia piaskowca spowodowane czynnikami zewnętrznymi.

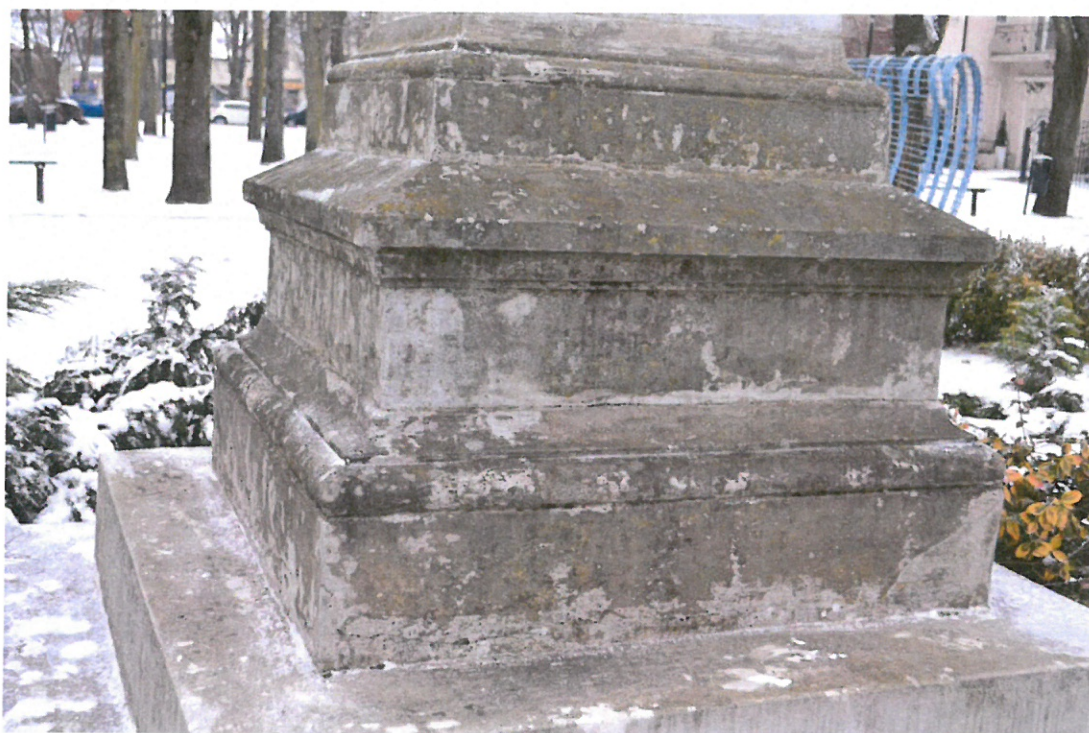
Betonowa podstawa pomnika posiada delikatne spękania powierzchni oraz zabrudzenia.

Fot. 2 Pomnik Ferdynanda Hompescha na placu centralnym rynku w Rudniku nad Sanem. Widoczny zły stan zachowania kamiennego cokołu oraz betonowej podstawy. Powierzchnia kamienia jest silnie zabrudzona, widać uszkodzenia piaskowca spowodowane czynnikami zewnętrznymi.

- 8.** Uzupełnienie ubytków w kamieniu sztucznym kamieniem mineralnym Restauriermörtel prod. Remmers, Uzupełnienie ubytków w betonowych schodach zaprawą cementową do konserwacji elementów betonowych prod. Remmers.

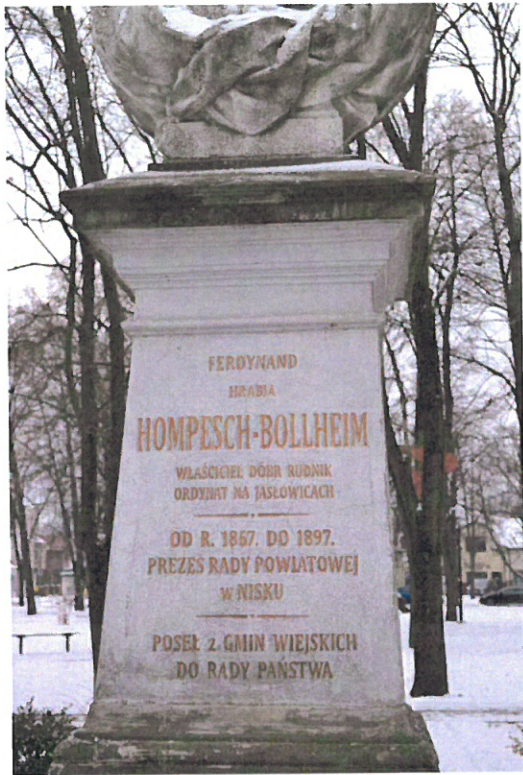
zabrudzona i posiada wiele drobnych ubytków. Podobnie jak w przypadku piaskowca tego rodzaju uszkodzenia powstały w wyniku działania wilgoci i wahań temperatur.

Fot. 3 Pomnik Ferdynanda Hompescha na placu centralnym rynku w Rudniku nad Sanem. Widoczny zły stan zachowania postumentu z inskrypcją. Powierzchnia tynku oraz kamienia jest silnie zabrudzona i skorodowana. Widać uszkodzenia spowodowane czynnikami zewnętrznymi.

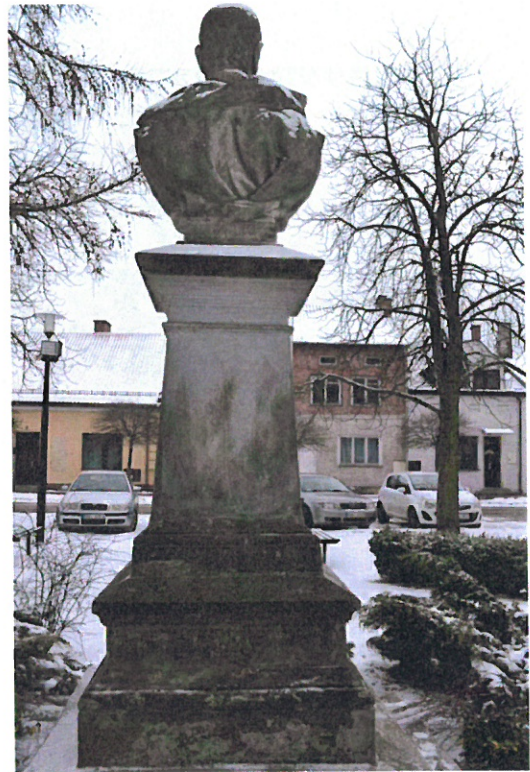
Fot. 4 Pomnik Ferdynanda Hompescha na placu centralnym rynku w Rudniku nad Sanem. Widoczny zły stan zachowania postumentu. Powierzchnia kamienia i tynku jest silnie zabrudzona, porośnięta mchami i porostami. Widać uszkodzenia piaskowca spowodowane czynnikami zewnętrznymi.

- 3.** Dezynfekcja powierzchni.  
Powierzchnia kamienia, betonu i tynku powleczona zostanie dwukrotnie środkiem biobójczym Remmers BFA.
- 4.** Odsolenie strukturalne zasolonych partii kamienia metodą swobodnej migracji soli do rozszerzonego środowiska.
